BEGUTACHTUNG – AGGREGAT HUBER – 20181002

Begutachtung zur Einschätzung der Betriebsfähigkeit eines Stromerzeugers mit Verbrennungsmotor und vorgelagerter Betriebsstofferzeugung über Versuche zur Reduktion des Primärenergiebedarfs bei gleichzeitiger Verringerung der Schadstoffemission.

Ort des Versuchsaufbaus und Datum der Versuchsreihe:
83346 Bergen, 02.10.2018

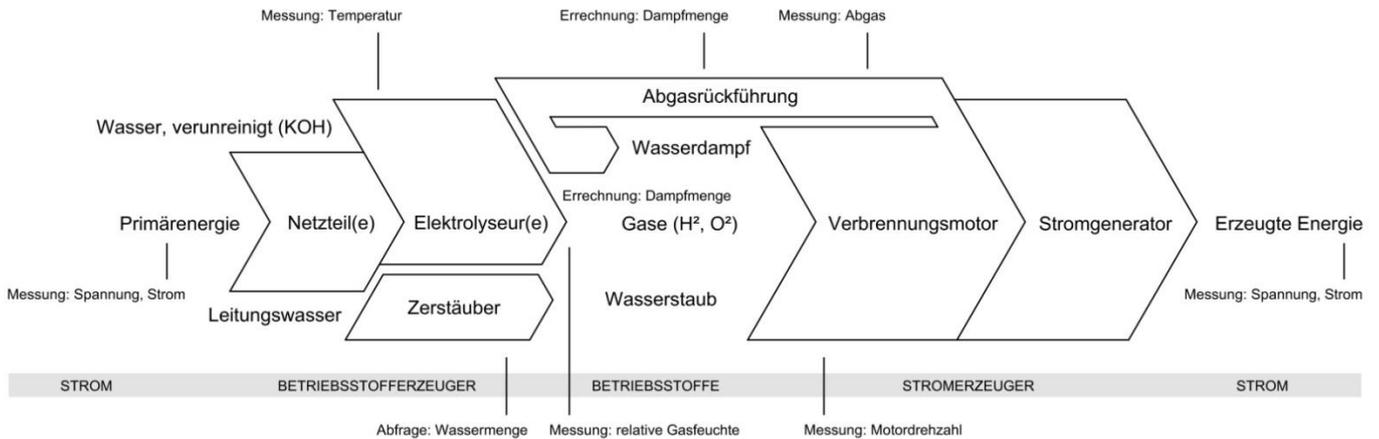
ANLAGENAUFBAU – FLUSSDIAGRAMM (mit Informationen vom Anlagenbetreiber)

Vorhanden ist ein Anlagenaufbau, konzipiert, erbaut und betrieben von Herrn Huber, bestehend aus den Hauptkomponenten A. Stromerzeuger mit Verbrennungsmotor und Stromgenerator sowie B. vorgelagertem Betriebsstofferzeuger mit Elektrolyseur-Stacks und vorgeschalteten Netzteilen.

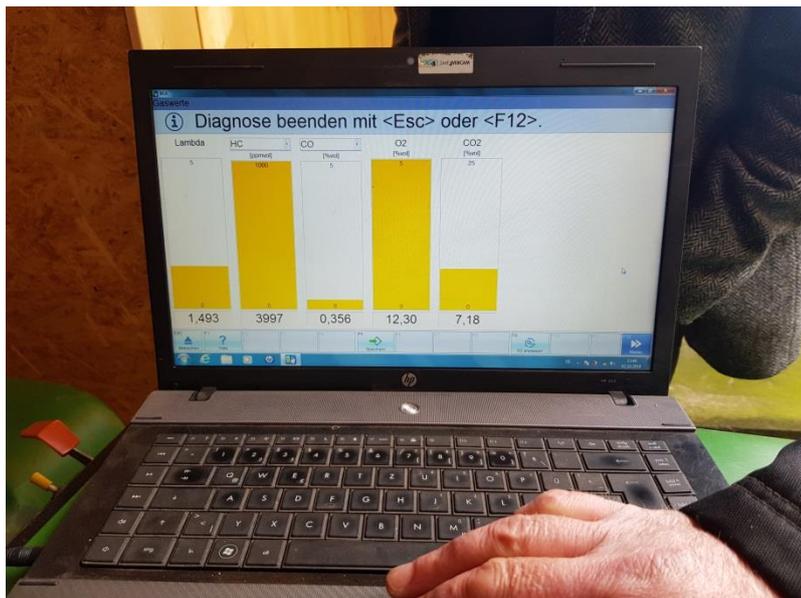
Abgasmessung 13:46:13

Abgasmessung 13:46:13: HC = 3.997 ppmvol. CO₂ = 7,18 %vol.

Die Abgaswerte weichen deutlich von den (auf Basis der angeblich zugeführten Betriebsstoffe) zu erwartenden Werten ab. Die Werte HC und CO₂ müssten in Folge des behaupteten zugeführten Brennstoffs erwartungsgemäß bei 0,00 %vol liegen. Zudem wurde von den Anwesenden Atmanspacher, Ehrnsberger, Magold und Müller im Abgas deutlich der Geruch verbrannter Kohlenwasserstoffe wahrgenommen (ähnlich Abgas Benzinmotor). Der gesamte Sachverhalt stellt eine erhebliche Irritation dar, was Leistungsmessungen u. a. am Generatorausgang vorerst als irrelevant erscheinen ließ. Aufgrund der angezeigten Werte und des wahrgenommenen Geruchs wurde ein neuer Versuch gestartet – mit veränderten Rahmenbedingungen.

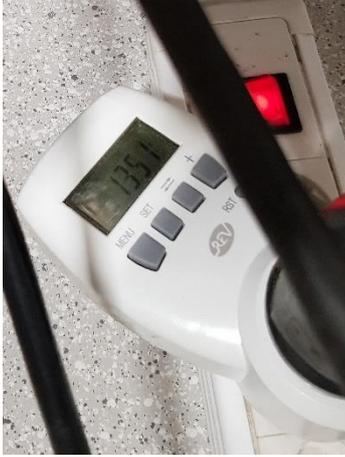
Ampere-Messung 14:28:27

- 14:28:27 – Messung Primärenergie (Ampere Schuko-Wandanschlussbuchse): 13,51 Ampere bei 230 Volt
- 14:28:36 – Messung Eingang Elektrolyseur (Ampere, Messzange): 79,2 Ampere
- 14:28:38 – Messung Eingang Elektrolyseur (Volt, Multimeter): 13,52 Volt
- 14:30:08 – Drehzahlabnahme: 1.483 UpM
- 14:30:29 – Abgasmessung: HC = 4.230 ppmvol. CO2 = 5,39 %vol.

Ausgangsleistung Schuko-Wandbuchse, Eingangsleistung Schweißnetzteil: $13,51 \text{ Ampere bei } 230 \text{ Volt} = 3.107 \text{ Watt}$
 Ausgangsleistung Schweißnetzteil, Eingangsleistung Elektrolyseur-1a: $79,2 \text{ Ampere bei } 13,52 \text{ Volt} = 1.071 \text{ Watt}$

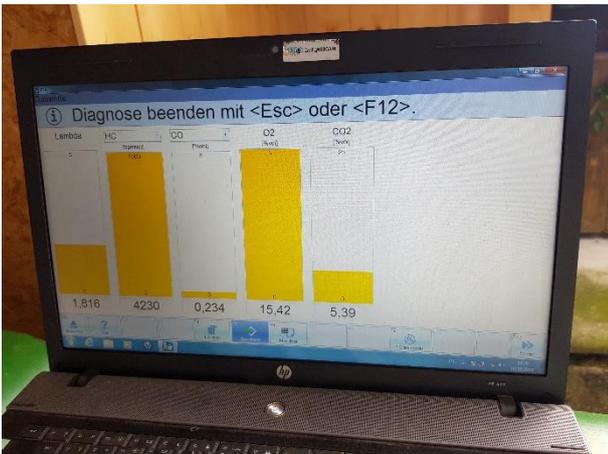
Abgasmessung 14:30:29

Das Abklemmen des dem Verbrennungsvorgang über die Kurbelgehäuseentlüftung einträglichen Motoröls brachte keine Verbesserung des HC-Werts. Dieser Wert lag im Vergleich zu Versuch 1 sogar um 233 ppmvol höher. Lediglich der CO₂-Wert lag bei Versuch 3 mit 5,39 %vol um 1,79 %vol niedriger als bei Versuch 1.

Die beiden signifikanten Abgaswerte liegen weiterhin deutlich über den bei Verwendung wasserbasierter Betriebsstoffe zu erwartenden Werten, da diese sich theoretisch gegen null bewegen müssten.

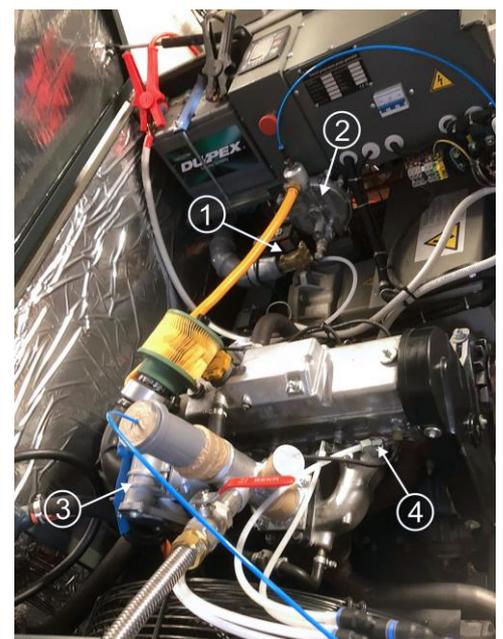
Die Werksseitig für Propangasbetrieb vorhandenen Bauteile wie ① Magnetventil, ② Verdampfer/ Druckminderer und ③ Drosselklappensteller sind für den Betrieb bei angeblich vorliegender primärer ④ Zuführung von Wasserstoff/ Sauerstoff im Bereich des Saugrohres überflüssig bzw. ermöglichen keine lastabhängige Drehzahlregulierung. Der Generator benötigt jedoch eine stabile Drehzahl von 1.500 U/min um 50 Hz liefern zu können. Dies wird bei Propangasbetrieb über das Motorsteuergerät wie folgt gewährleistet:

Der Kurbelwellensensor übermittelt dem Motorsteuergerät die Drehzahl. In Abhängigkeit der Drehzahl wird automatisch die Stellung der Drosselklappe verändert, um den Massendurchfluss an Luft zu regulieren:
Drehzahl <1.500U/min -> Öffnungswinkel wird vergrößert;
Drehzahl >1.500U/min -> Öffnungswinkel wird verringert. In Abhängigkeit des Öffnungswinkels der Drosselklappe wird der Massendurchfluss an Propangas über das Magnetventil gesteuert. Durch den so regulierten Massendurchfluss des Luft-Brennstoffgemischs wird gewährleistet, dass auch bei Laständerungen immer eine stabile Drehzahl von 1.500 U/min vorliegt.

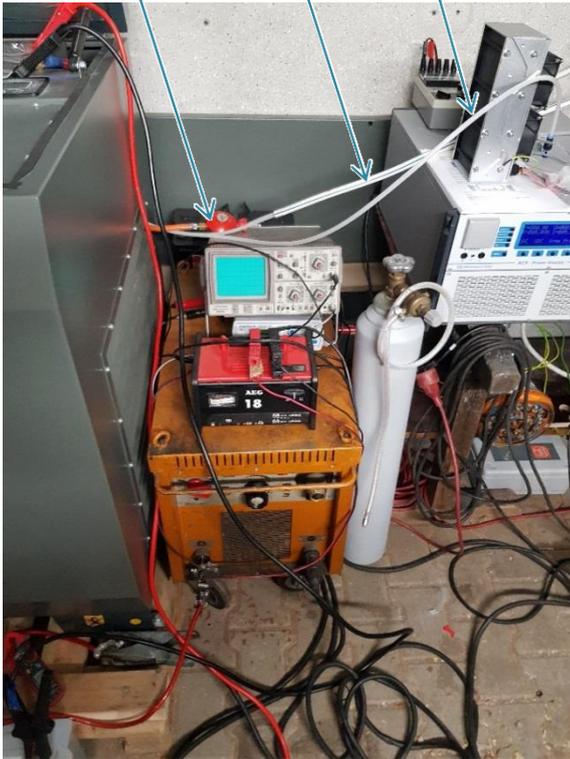
Stromerzeuger – 3 hineinführende Leitungen

Die im unzugänglichen hinteren rechten Bereich des Stromerzeugers liegende Zuleitung zur Einheit Magnetventil-Druckminderer, von der aus die orangefarbene Schlauchleitung zum Ansaugtrakt führt, ist nicht einzusehen, da diese Zuleitung durch ein nachträglich zugefügtes, graues Kunststoffrohr ummantelt ist. Drei von außen kommende Leitungen durchdringen die Hülle des Stromerzeugers auf der Höhe, auf der das graue Kunststoffrohr innerhalb des Stromerzeugers liegt.

Es handelt sich um folgende drei Leitungen: Eine Wasserstoffleitung ausgehend vom Betriebsstoffherzeuger 1b, eine nicht angeschlossene, verschlossene Wasserstoffleitung (für optionalen, dritten Betriebsstoffherzeuger) und eine nicht angeschlossene, verschlossene Anschlussleitung für Propangasflaschen.

Aus dem Kunststoffrohr heraus führen allerdings nicht zwei sondern nur eine Wasserstoffleitung. An anderer Stelle ist die zweite Wasserstoffleitung nicht zu entdecken.

WASSERSTOFFLEITUNG EINS:
VON BETRIEBSTOFFERZEUGER 1b

GASLEITUNG
UNBESETZT

WASSERSTOFFLEITUNG ZWEI:
UNBESETZT

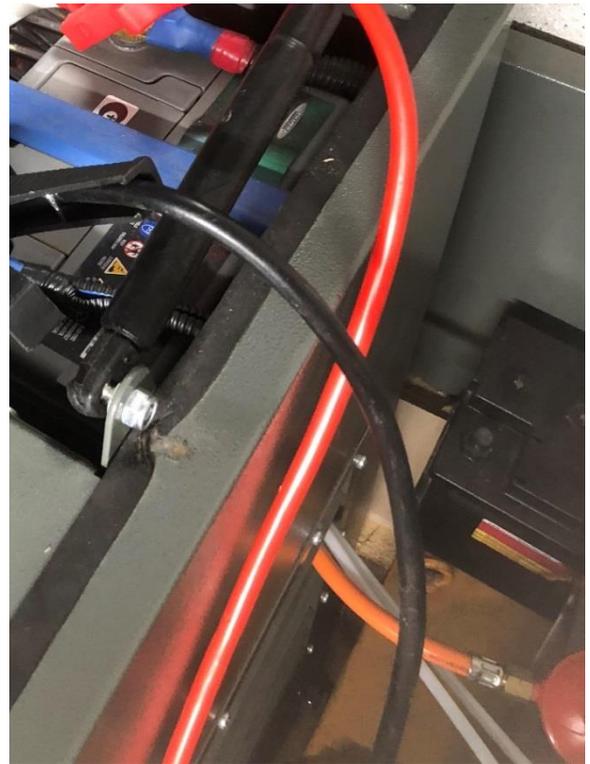
Detail Leitungsdurchführung

AB VERSUCH 4 ABGEKLEMMTE
SCHLAUCHLEITUNG

GRAUES KUNSTSTOFFROHR

ANSAUGTRAKT
mit ERWEITERUNG

EINHEIT DRUCKMINDERER-MAGNETVENTIL

BLAUE GASLEITUNG zwischen
DRUCKMINDERER und
BETRIEBSTOFFERZEUGER 1a

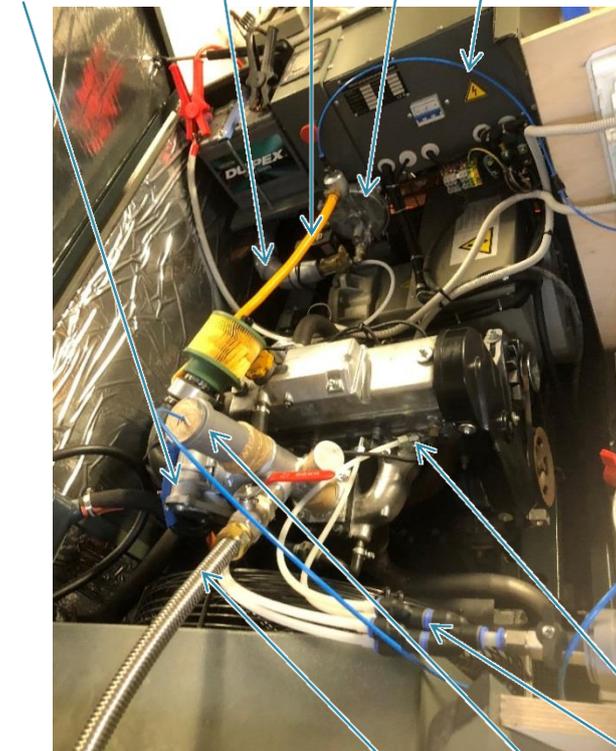
Innenansicht Stromerzeuger

EINHEIT DRUCKMINDERER-MAGNETVENTIL

AB VERSUCH 4 ABGEKLEMMTE
SCHLAUCHLEITUNG

GRAUES KUNSTSTOFFROHR
INHALT?

EINE WASSERSTOFFLEITUNG
(ZWEITE WASSERSTOFF-
LEITUNG WO?)

Des Weiteren ist nicht einsehbar, ob die von außen kommende Propangasleitung fest mit der Einheit Magnetventil-Druckminderer verbunden ist oder ob sie bloß im grauen Kunststoffrohr ohne Sinn und Zweck endet. Andernorts innerhalb des Stromerzeugers ist die von außen kommende Leitung nicht ersichtlich.

Nicht zu erkennen ist außerdem, ob innerhalb des grauen Kunststoffrohrs eine zusätzliche Gasleitung über ein weiteres Verzweigungselement angeschlossen ist. Diese zusätzliche Gasleitung kann dem Verbrennungsprozess über den nicht einsehbaren weil zugestellten hinteren rechten Bereich des Stromerzeugers Kohlenwasserstoffgas (z. B. von außerhalb des Versuchsraums) zuführen. Der Durchmesser des grauen Kunststoffrohrs ist um ein Vielfaches größer, als der Durchmesser der offensichtlich durchgeführten drei Schlauchleitungen, wodurch es möglich ist, innerhalb des grauen Kunststoffrohrs zusätzliche Bauteile wie beispielsweise Verzweigungselemente und zusätzliche Leitungen unterzubringen.

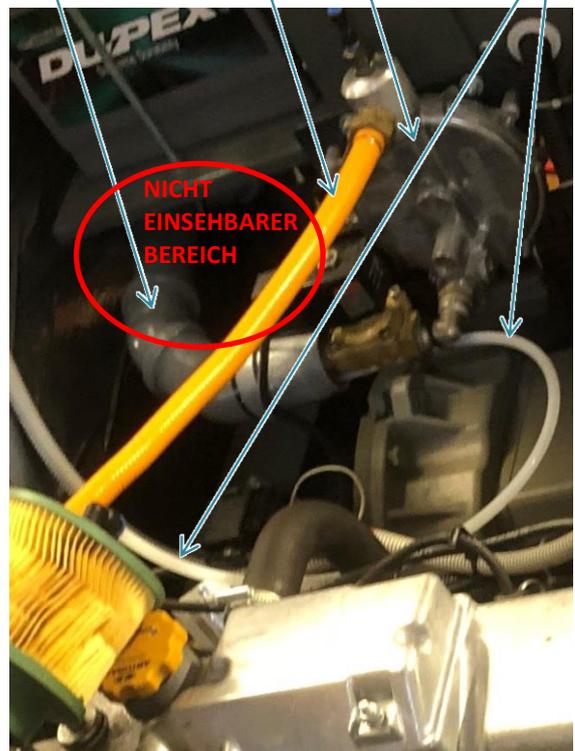
Innenansicht Stromerzeuger – Detail Druckminderer

ZUFÜHRUNG ABGAS

ZUFÜHRUNG
ZERSTÄUBER
(nicht in Betrieb)

ZYLINDERWEISE
ZUFÜHRUNG von
WASSERSTOFF/ OXYHYDROGEN

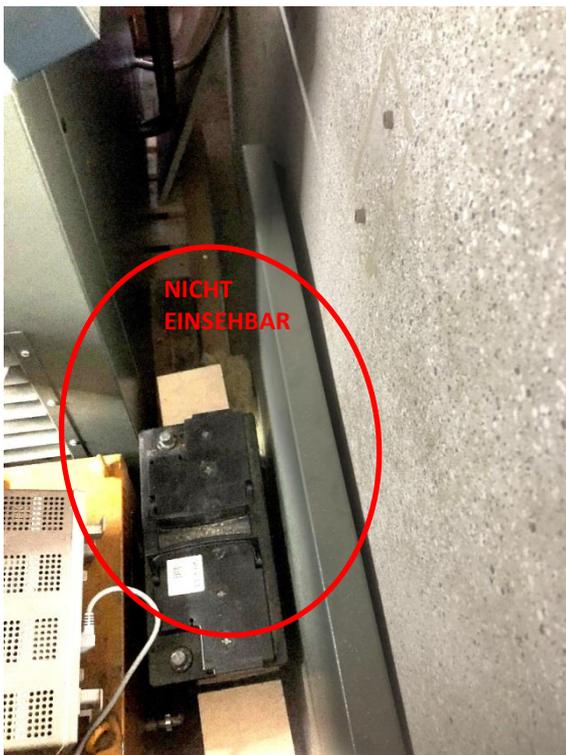
Zugestellter, verdeckter Bereich hinten, rechts

Unübersichtlicher Aufbau. Uneindeutige Leitungsführung. Stromerzeuger mit Verbrennungsmotor und Generator nur an Vorderseite zugänglich. Stromerzeuger an beiden Seiten zugestellt und damit hier nicht zugänglich. Unzugängliche Stellen vor allem am rechten unteren Rückwand- und Seitenwandbereich des Stromerzeugers.

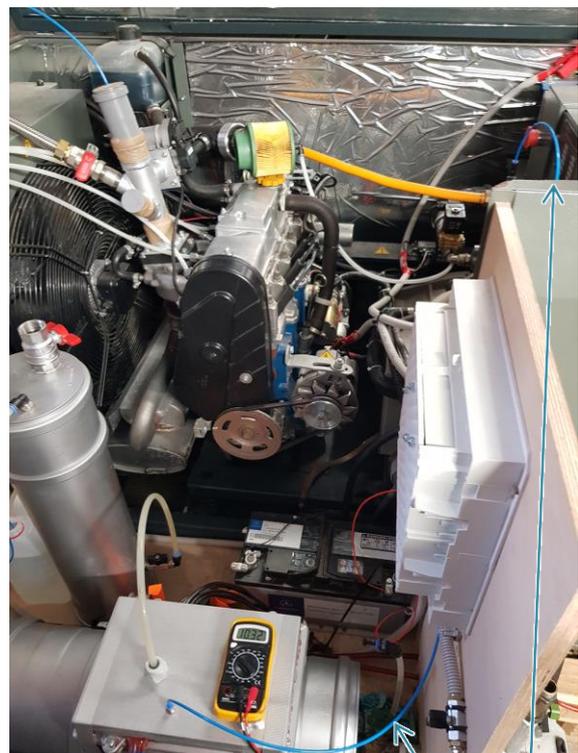
Stromerzeuger, Ansicht von vorne

BLAUE GASLEITUNG zwischen DRUCKMINDERER und BETRIEBSSTOFFERZEUGER 1a

Die orangefarbene Schlauchleitung und die mit ihr in Verbindung stehenden nicht einsehbaren Bereiche stellen bei dem vorliegenden Versuchsaufbau eine Möglichkeit dar, dem Verbrennungsprozess im Motor das per Messung nachgewiesene und im Folgeabschnitt per Gleichungen bewiesene Kohlenwasserstoffgas zuzuführen. Nach dem Entfernen der Orangefarbenen Leitung war ein Betrieb des Motors nicht mehr möglich.
